Clocher de l'église du Bocasse

Restauration des charpentes du clocher de l'église du Bocasse (76).

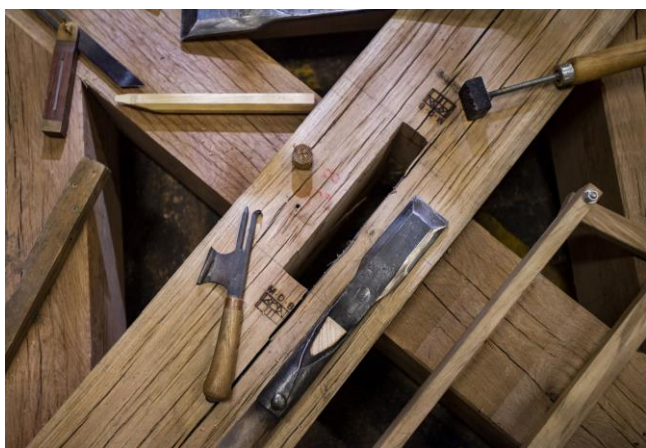
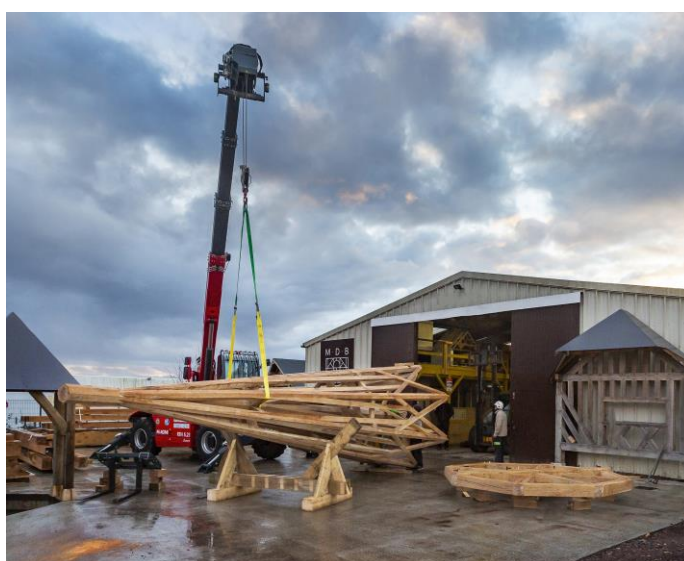
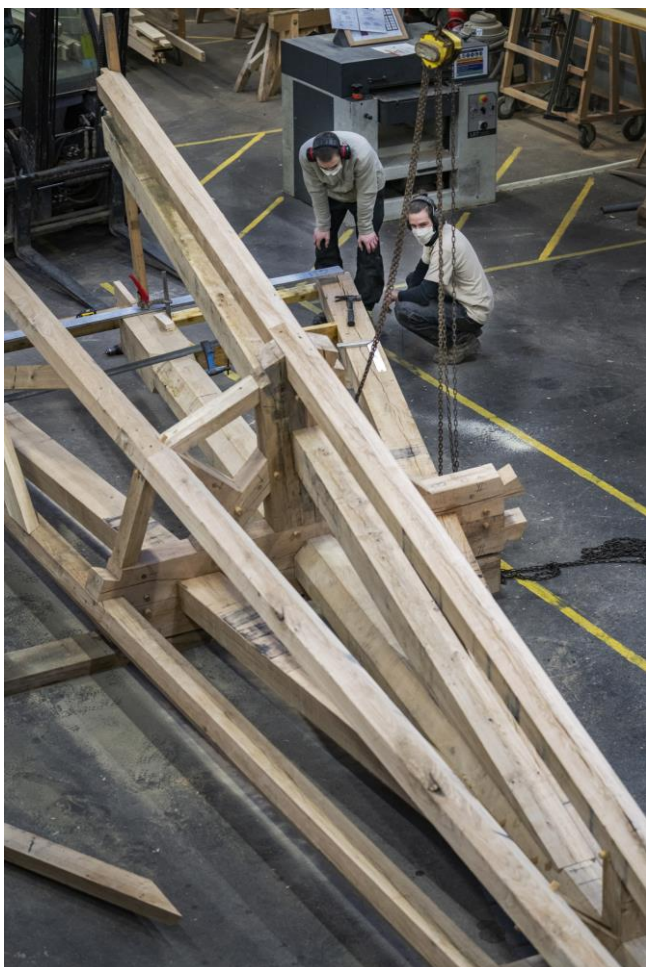
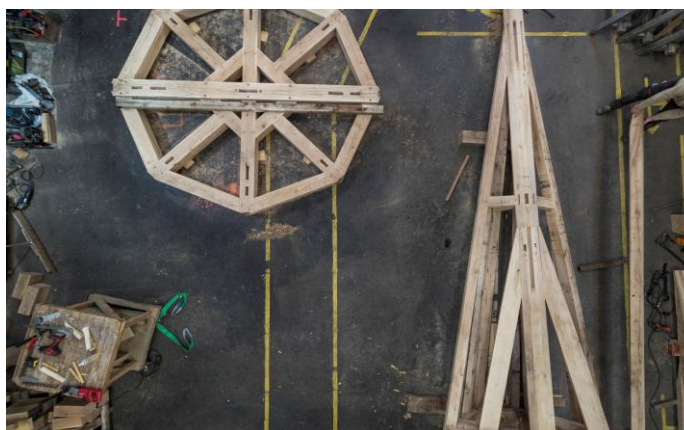
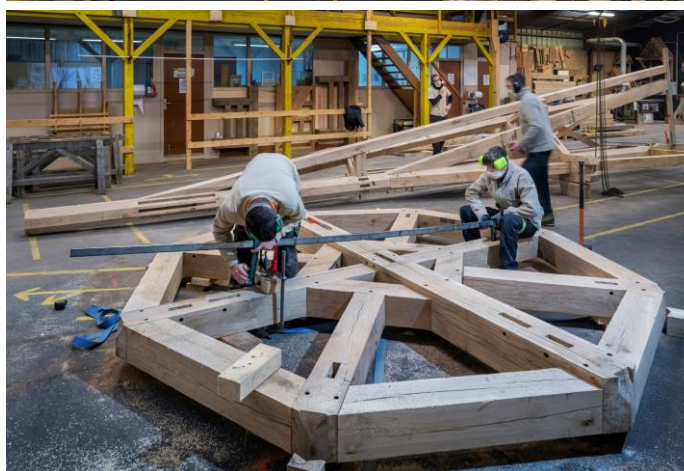
Le sous dimensionnement du beffroi de l'église (posé sur l'enrayure du fût octogonal) a entraîné des oscillations dans toute la charpente du clocher lors des volées de la cloche en lancé franc.

Au fil du temps, ces mouvements ont déformé et endommagé la charpente ainsi que la couverture ; provoquant la chute de nombreuses ardoises, d'importantes fuites d'eau et l'altération d'une majorité des bois de la charpente.

Pour permettre à notre patrimoine de continuer à traverser le temps, @MDB Caen intervient sur la réfection à l'identique de la flèche et le redimensionnement du beffroi en concordance avec la taille de l'enrayure.

La remise en état des charpentes est réalisée exclusivement avec du chêne provenant de nos forêts françaises.
