Restauration de l'Eglise Saint Rémi, Pouillé

- Lieu : Pouillé - 85570
- Maître d'Ouvrage : Guy Saint Bonnet - Architecte du Patrimoine
- Maître d'Œuvre : Commune de Pouillé
- Dates des travaux : 01/10/2021 - 30/06/2022

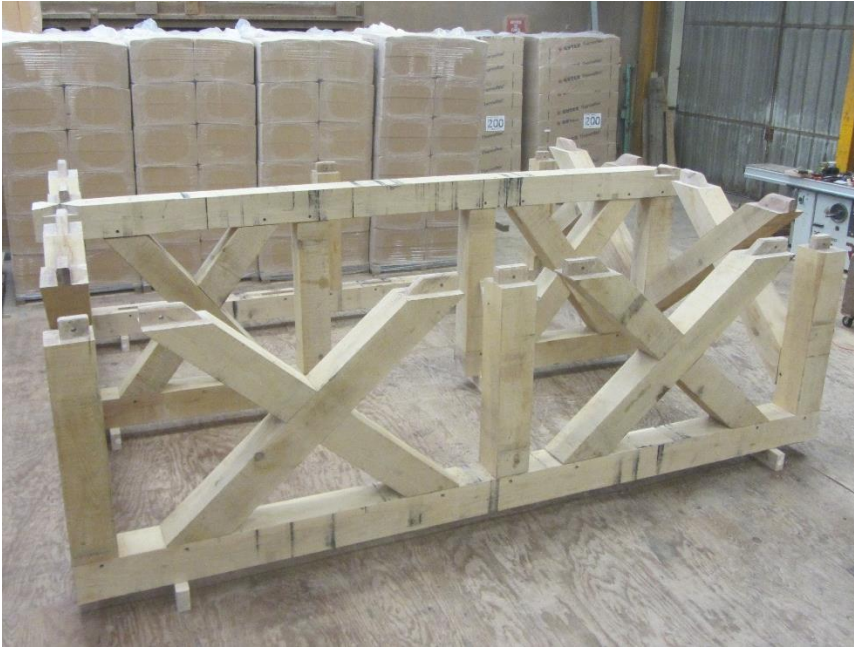
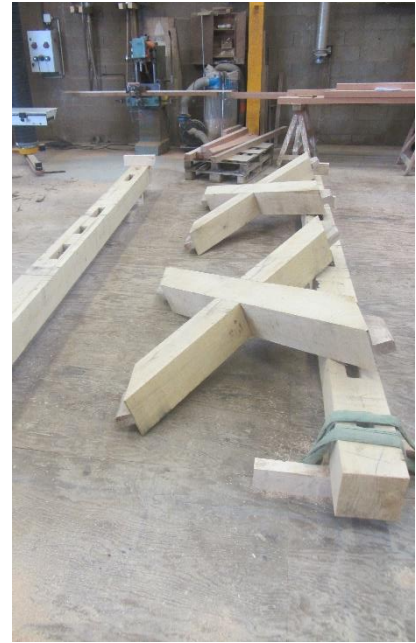
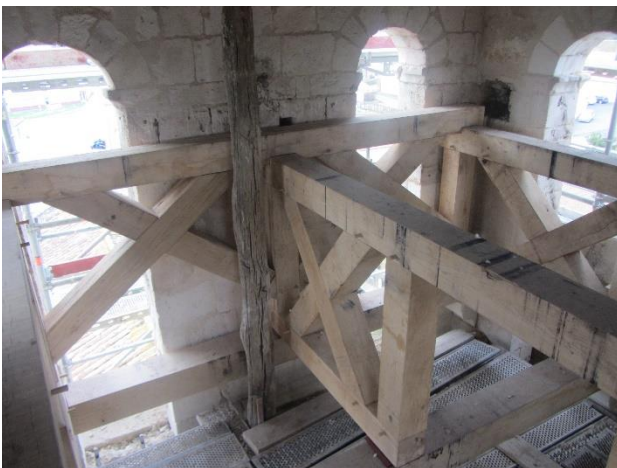
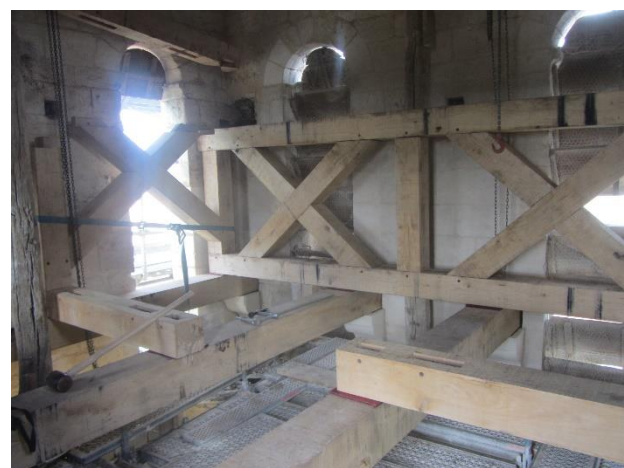
Restitution du beffroi de l'église ; MDB Poitiers a opéré aux relevés, à la dépose du beffroi existant, à la fabrication à l'identique du beffroi et à la pose du beffroi.

Principales techniques utilisées : Réalisation d'un beffroi à neuf capable de réceptionner 2 cloches.

Réalisation d'une épure en atelier et rembarrement des pièces de bois par piquage ... (Fil à plomb de charpentier)

Principal enjeu : levage de l'ensemble du beffroi à travers les abat-sons
